*Centro Cultural Ayopayamanta, SACAMBAYA - Musiker für eine Welt -  
"Förderung der Bildung und Aufwertung kultureller Traditionen"*

## **UMSETZUNGSBERICHT MIKRO-BEWÄSSERUNG ROSASANI**

25. Juni 2023

### **INFORME DE EJECUCION MICRORIEGOS ROSASANI**

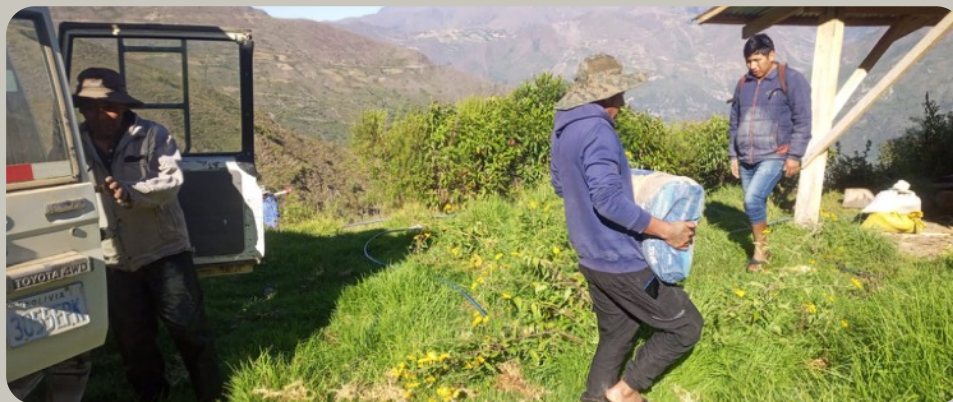
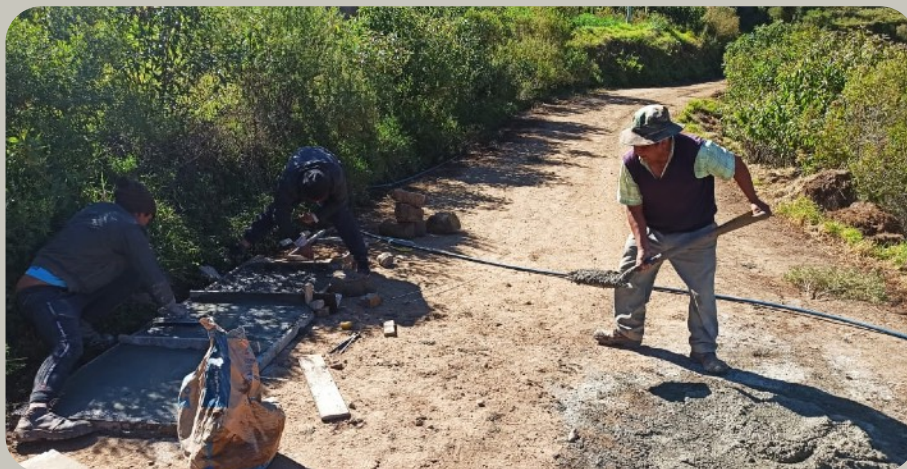
**PVC-Rohre, die in Cochabamba gekauft wurden, werden per LKW nach Rosasani transportiert**  
**Tubos de PVC que fue adquirido en Cochabamba, son transportados a Rosasani en camión**

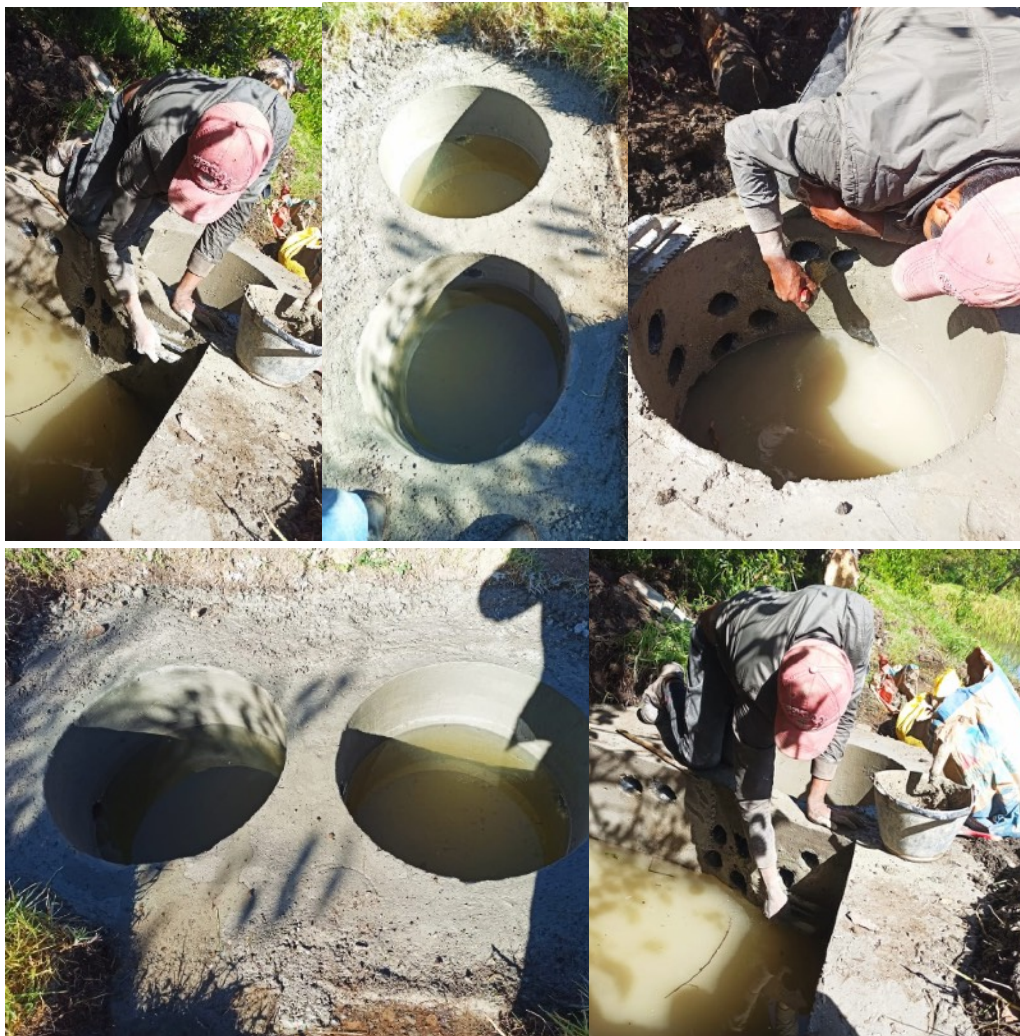
Los Materiales llegan a estas zonas alejadas, todo desde la ciudad de Cochabamba, no existe ni arena en estas zonas, peor tiendas donde se pueda conseguir accesorios.

Die Materialien kommen in diesen abgelegenen Gebieten alle aus der Stadt Cochabamba, und es gibt in diesen Gebieten keinen Sand, geschweige denn Geschäfte, in denen man Zubehör kaufen könnte.

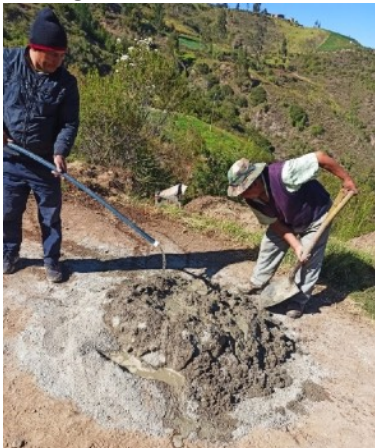
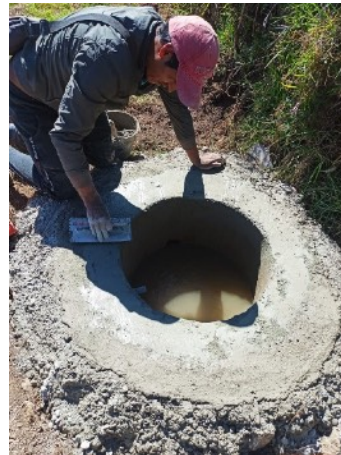
Las técnicas de construcción se adaptan a las situaciones en cada caso son muy diversas los tanques de control, son circulares o cuadráticos según los usos que se va a dar.  
Die Konstruktionstechniken werden den jeweiligen Situationen angepasst und sind sehr unterschiedlich, die Kontrolltanks sind kreisförmig oder quadratisch, je nach den Verwendungszwecken, die gegeben sein werden.

Die Maurermeister platzieren die Kontroll- und Wartungstanks an den Stellen, die sie je nach den Gegebenheiten vor Ort für notwendig erachten. Diese Arbeit erfolgt unter Verwendung von Materialien wie Sand, Zement, Eisen, Kies und Steinäpfeln, um ihre Haltbarkeit zu gewährleisten.

Die Anzahl der Kontrollbehälter hängt von der Wasserressource ab. Wenn es sich um natürliches Wasser handelt, das immer klares Wasser führt, sind weniger Kontrollbehälter erforderlich, aber wenn es sich um Flusswasser handelt, erhöht sich die Anzahl der Kontrollbehälter, da es einige Monate im Jahr gibt, in denen das Wasser selbst Schlamm transportiert, der sich in den Leitungen ablagert und der kontrolliert werden muss.

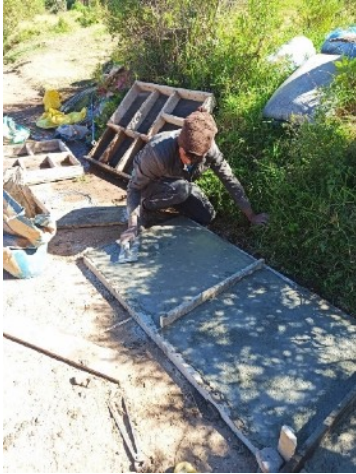
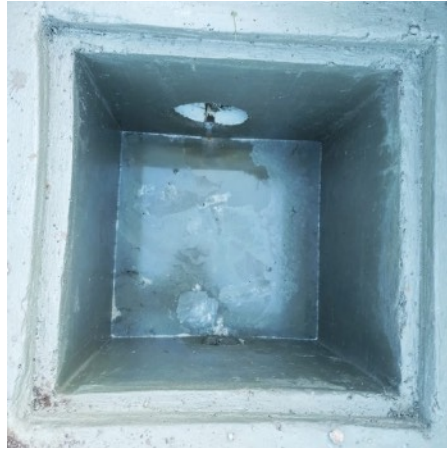
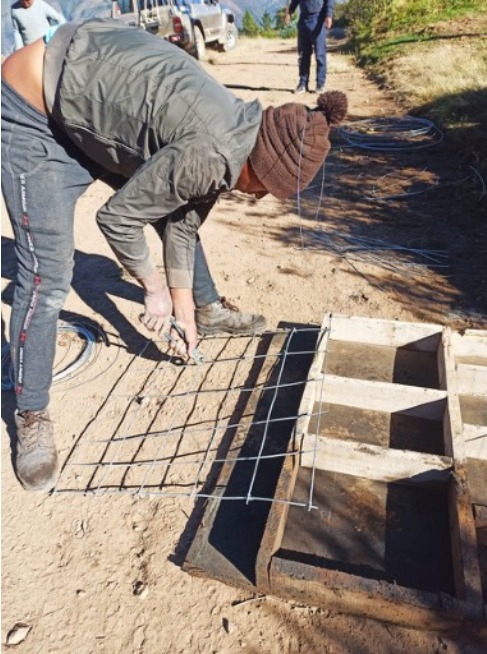
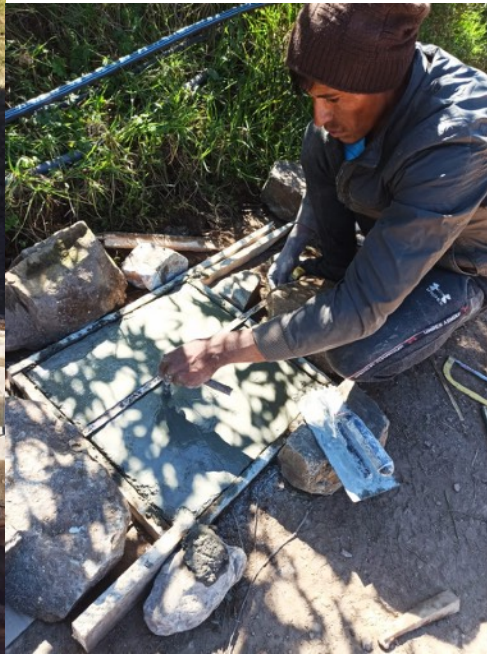
Los tanques de control tienen que ser comprobados y también se construyen con sus tapas  
Die Kontrolltanks müssen geprüft werden und werden auch mit ihren Deckeln gebaut.
